关于《新建 X 射线探伤装置项目验收报告》的公示四

建设项目竣工环境保护 验收监测报告

成测中心环监字第 HJ20180114 号

项目名称：_____新建 X 射线探伤装置项目_____

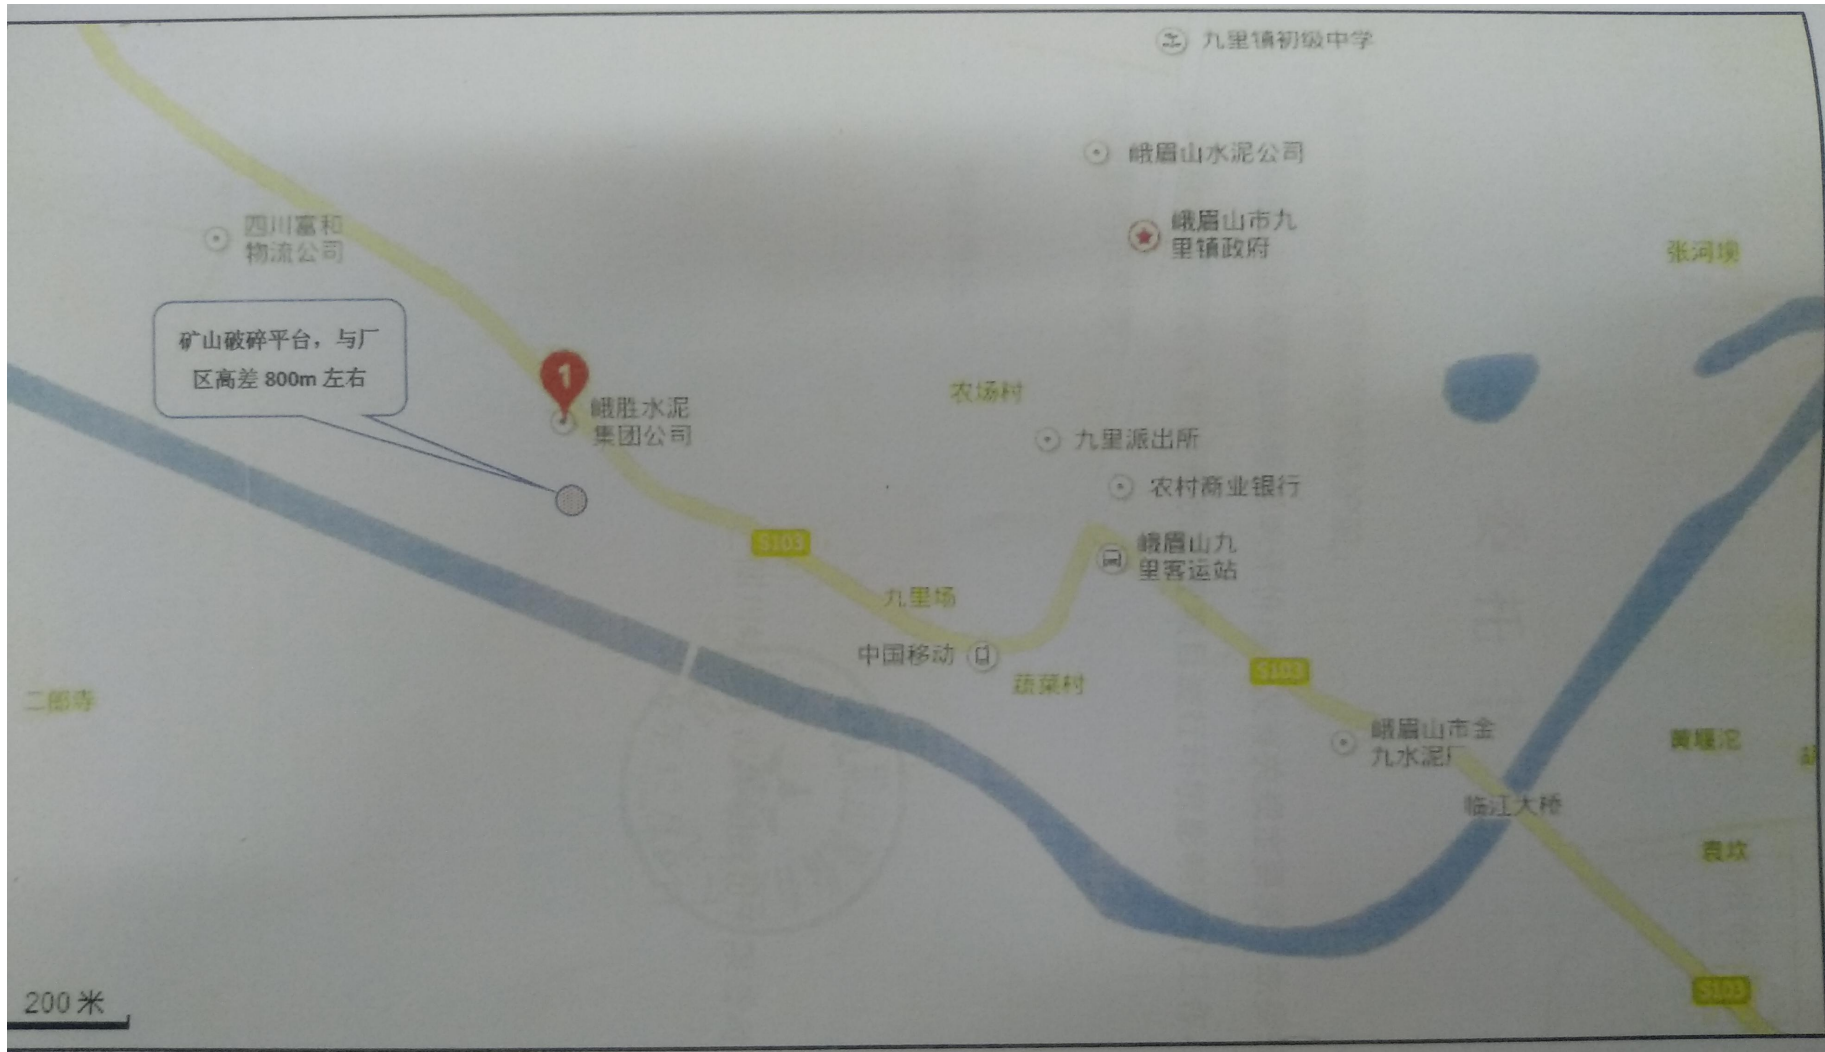
附图 2 总平面布置及外环境关系图

本项目所在矿山位于九里镇兴阳村 8 组。#1 矿石输送带机尾翻转装置位于#1 号矿石破碎平台，#4 矿石输送带机尾翻转装置位于#4 矿石破碎平台。破碎平台西侧为上山道路，其余侧均为山体植被，没有居民点。外环境关系见附图 2。

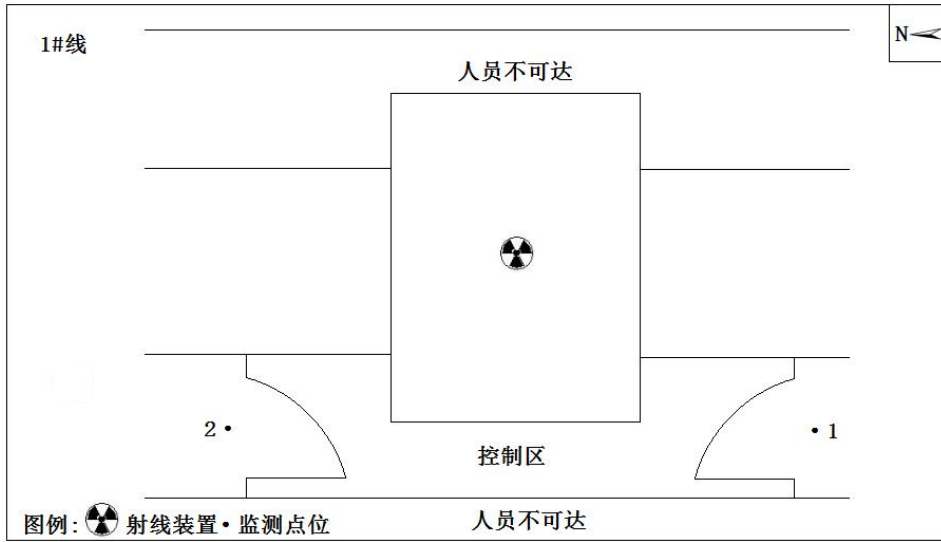
附图 5-1:

点位号	监测位置	X-γ辐射剂量率				备注
		开机		未开机		
		平均值	标准差	平均值	标准差	
1	南侧控制区边界(距边界 30cm)	0.05	0.02	0.07	0.01	1#矿石输送带矿用输送带钢绳芯 X 射线探伤装置
2	北侧控制区边界(距边界 30cm)	0.05	0.02	0.11	0.01

注：以上监测结果数据均未扣除环境背景值，监测位置见附图 5-1。

根据四川峨胜水泥集团股份有限公司确认的设备运行状况说明, 1#矿石输送带 ZSX127 型矿用输送带钢绳芯 X 射线探伤装置年曝光总时间约为 250 小时。设备正常运行时 (职业人员居留因子取 1, 公众居留因子取 1/4), 所致职业人员的年有效累积剂量最大值约为 $2.5 \times 10^{-2} \text{mSv}$, 公众 (其他人员) 年有效累积剂量最大值约为 $6.9 \times 10^{-3} \text{mSv}$ 。

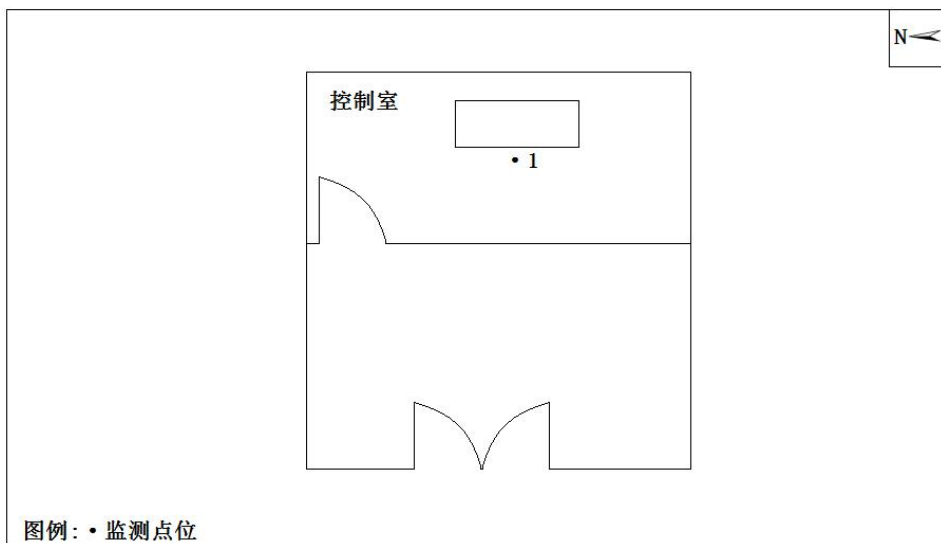
附图 5-3:

点位号	监测位置	X- γ 辐射剂量率				备注
		开机		未开机		
		平均值	标准差	平均值	标准差	
1	控制位	0.07	0.01	0.10	0.01	开机时 1#、4#矿石输送带矿用输送带钢绳芯 X 射线探伤装置运行

注: 以上监测结果数据均未扣除环境背景值, 监测位置见附图 5-3。
